# Permanent reparation med Mini-Combi

## PERMANENT REPARATION AF SLANGELØSE DÆK

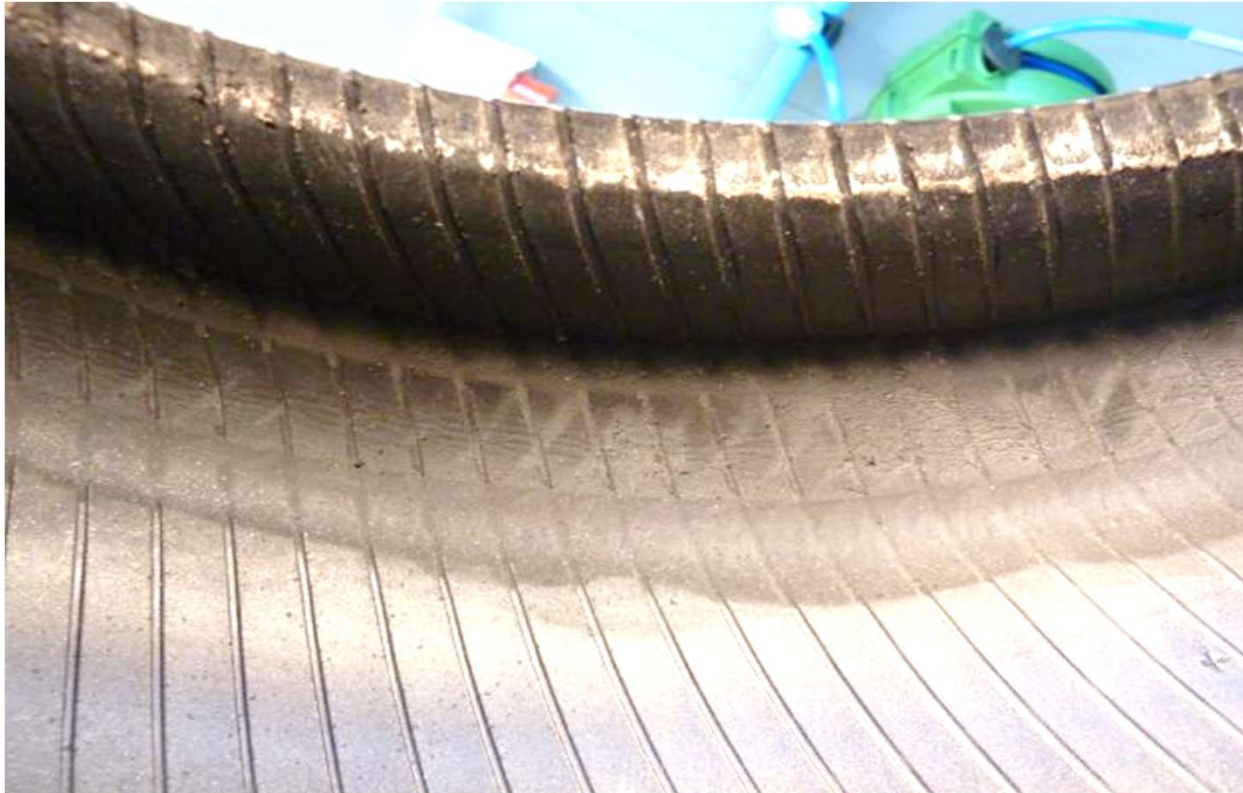
Eksempel: Kørsel med for lidt lufttryk.

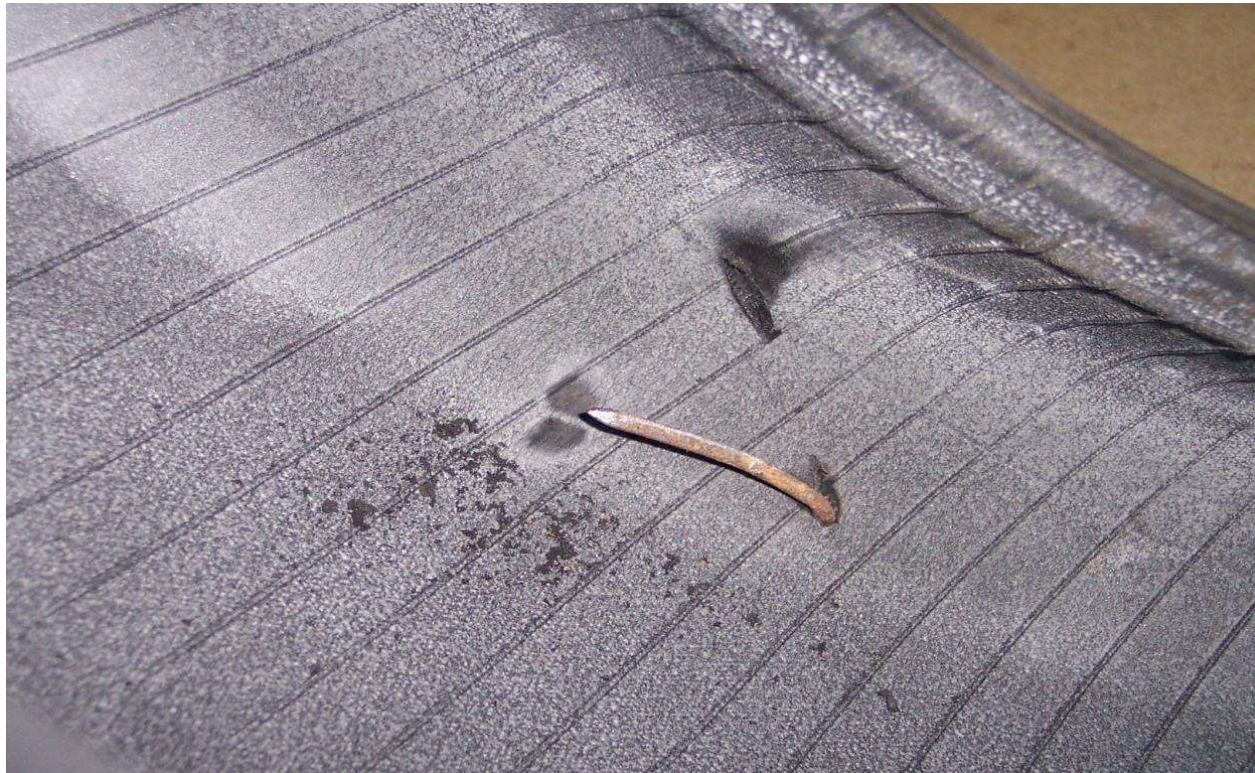
Eksempel: Fremmedlegeme forårsaget yderligere skade.

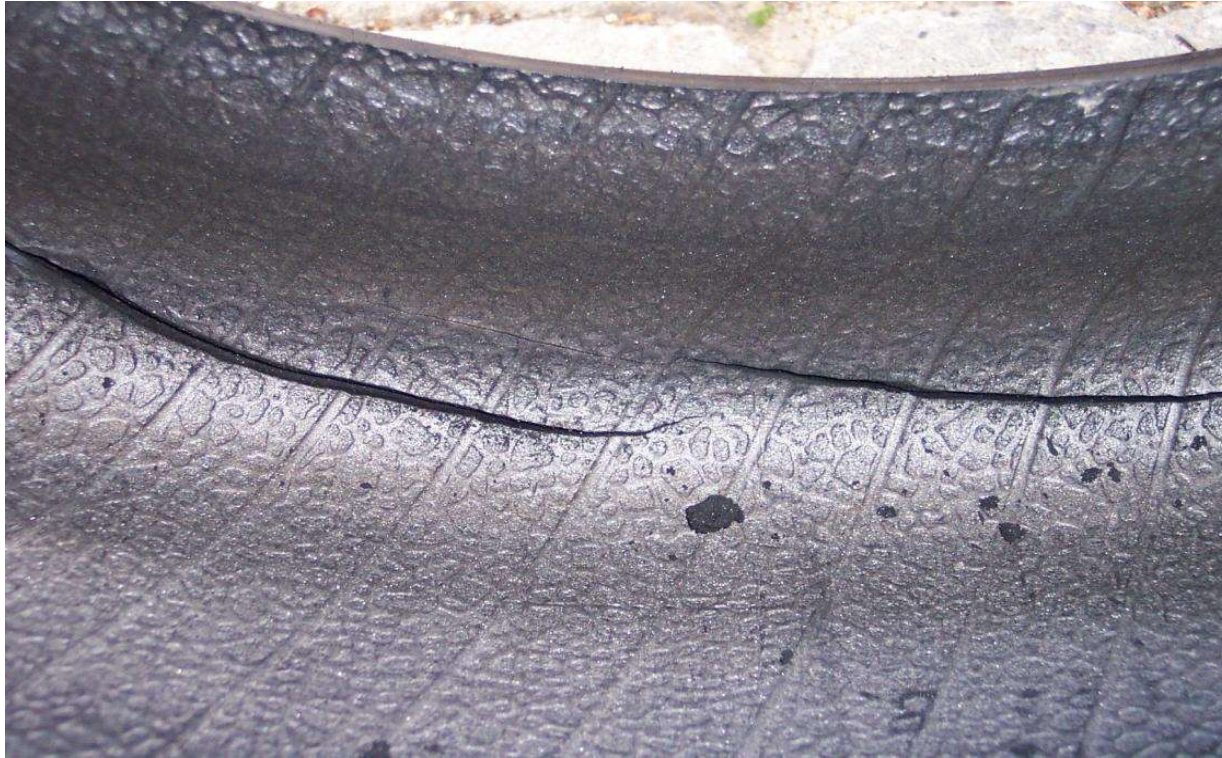
Eksempel: Kørsel med for lidt lufttryk i RUN FLAT dæk.

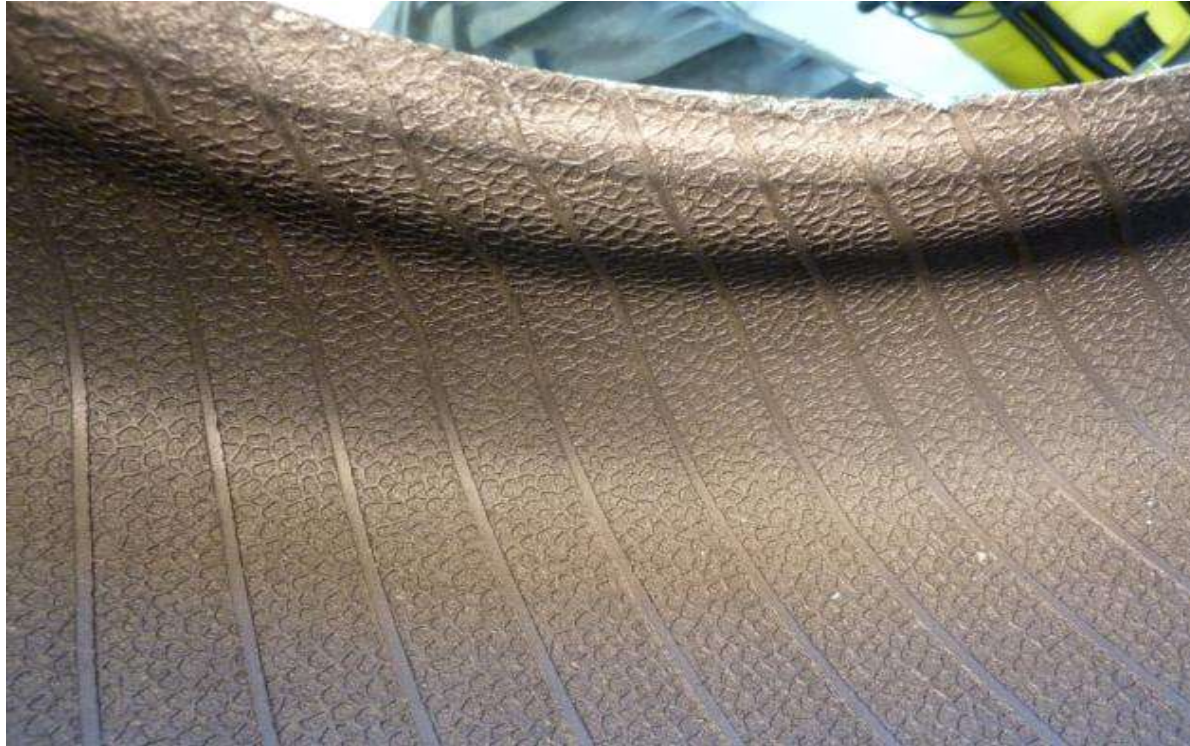
Fejlfri!

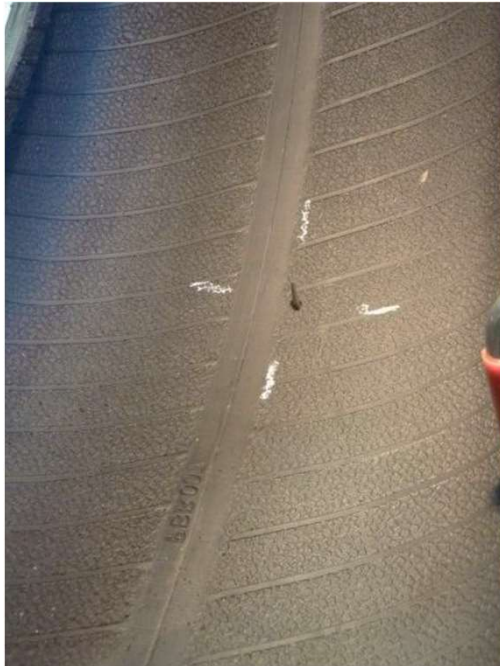
Marker skaden.

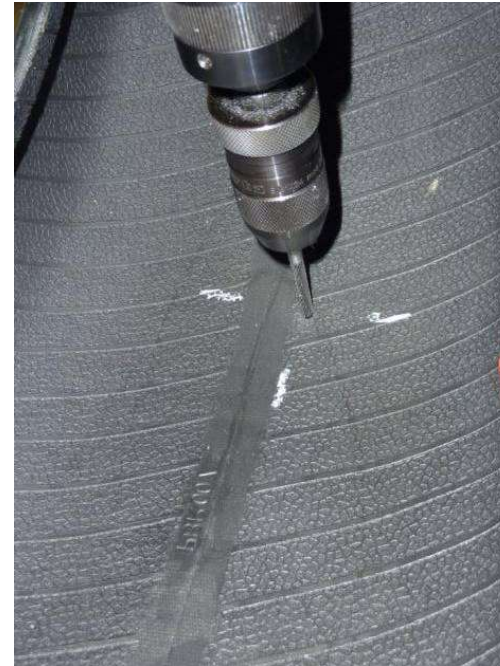
Skaden begrænses.

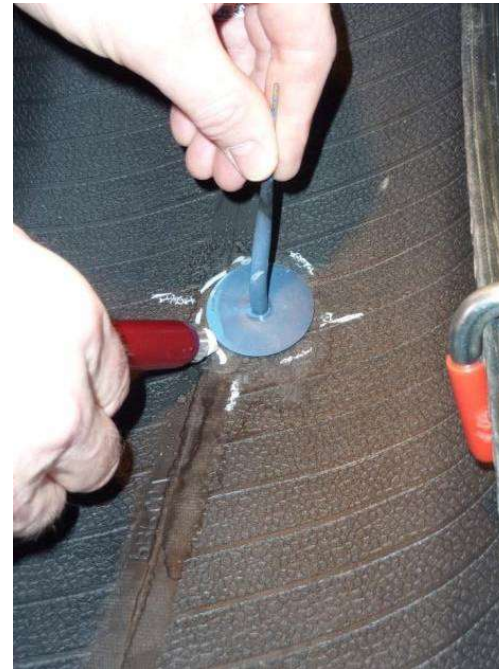
Lappen omrids tegnes op.

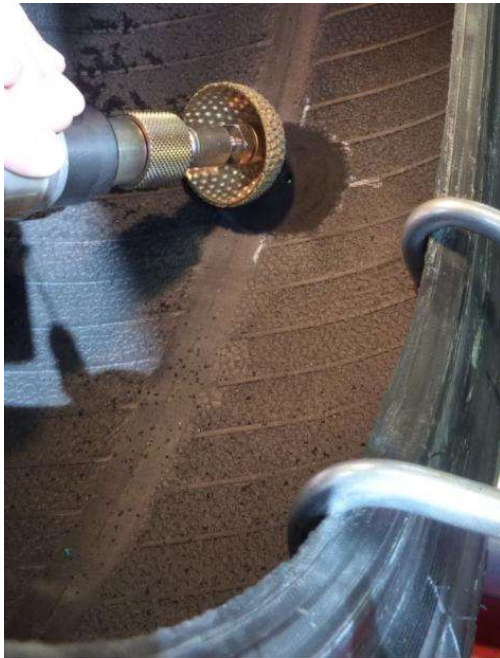
Skadesstedet raspes.

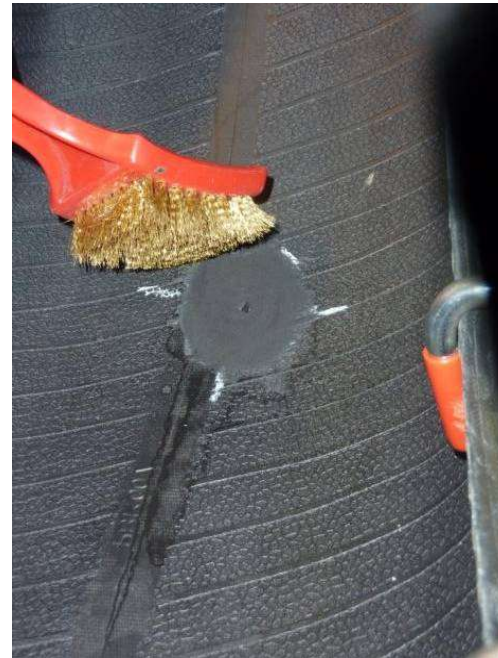
Skadesstedet børstes rent.

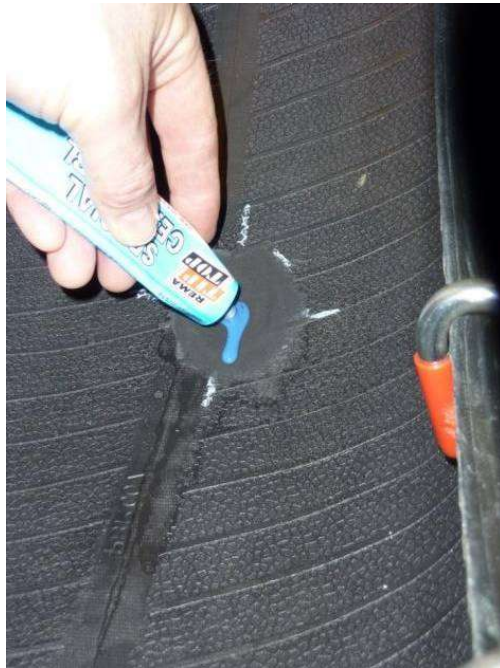
Tryk vulkaniserings cement igennem skadeskanalen.

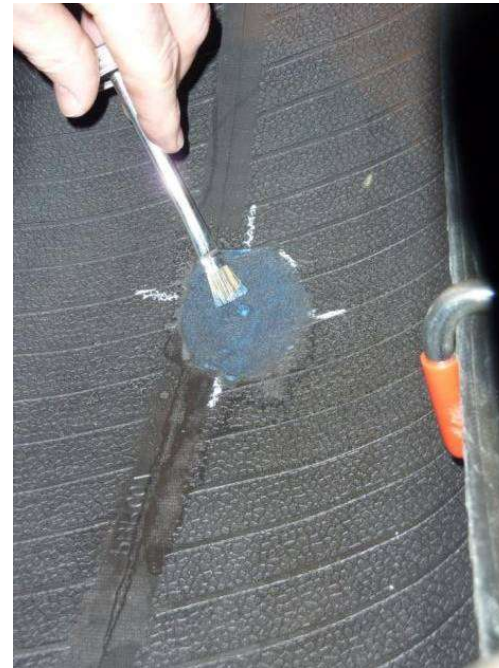
Hele det raspede område smøres med cement.

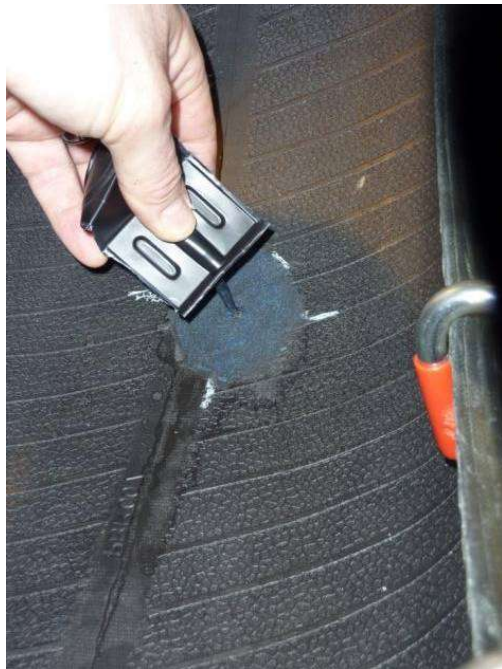
Når cementen er tør føres  
combi-lappens stamme  
igennem skadeskanalen.

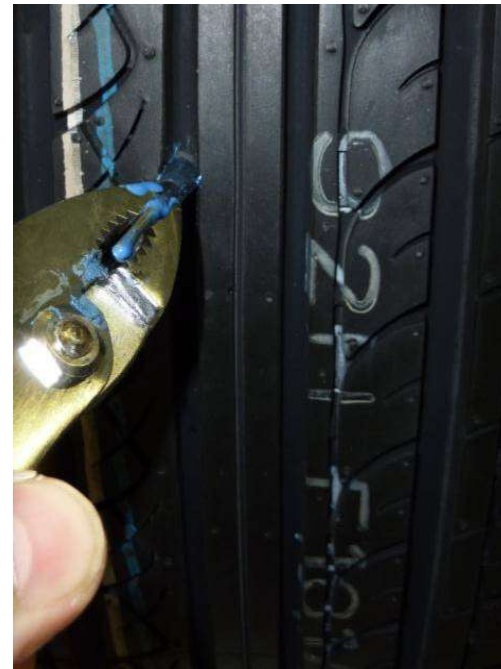
Lappen trækkes på plads ved  
at trække i stammens sorte  
område udefra.

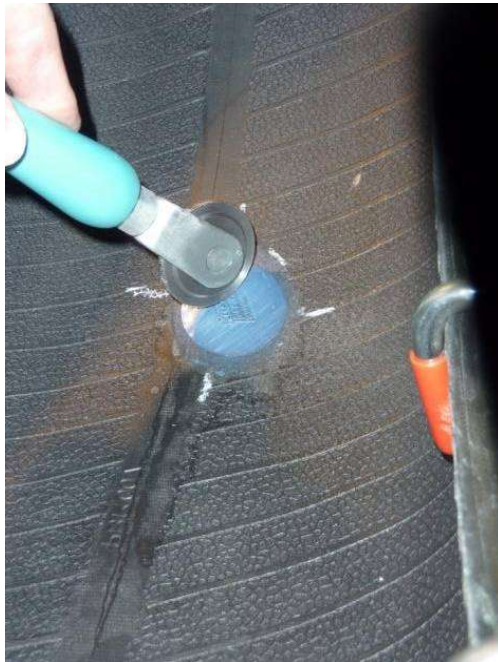
Lappen rulles fast fra midten og ud.

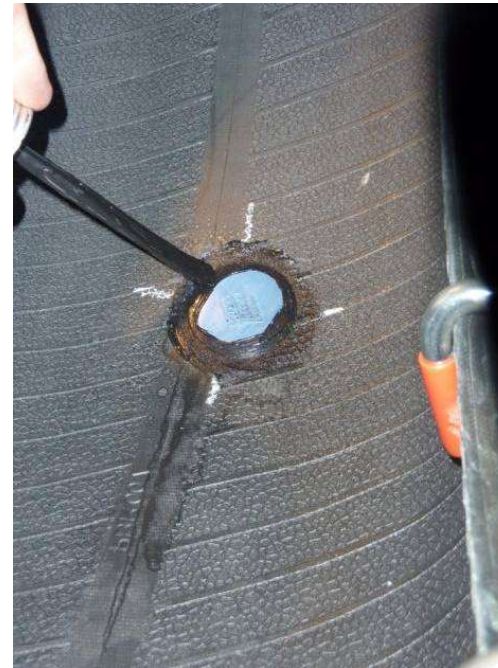
Det overraspede og smurte område behandles med Innerliner-Sealer.

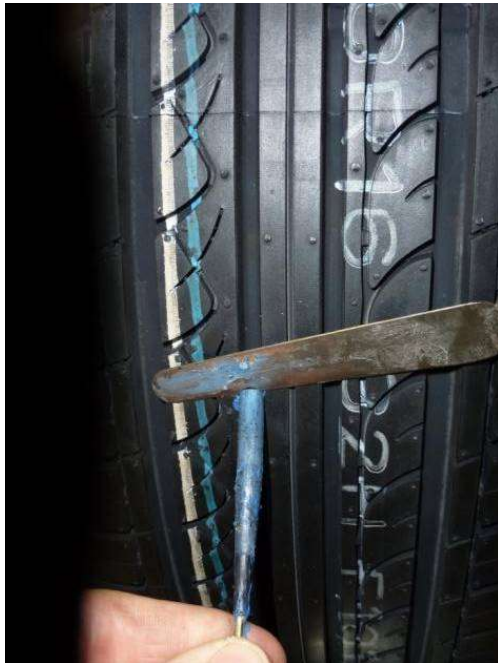
Den overskydende stamme  
skæres plant med dækkets  
slidbane.

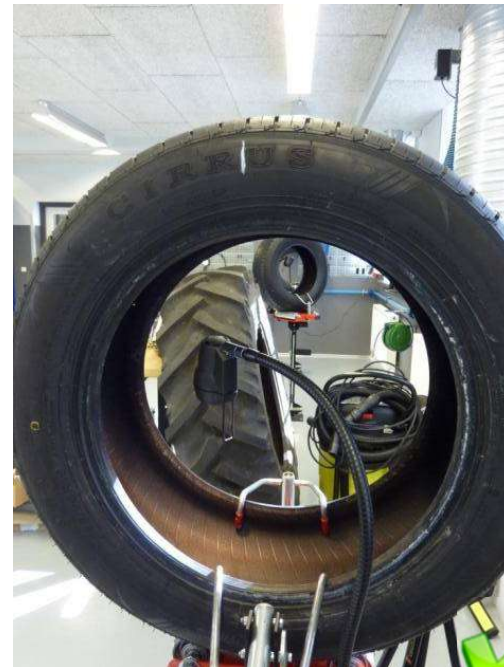
Dækket er klar til montering.  
"Kør Straks"
